兴隆县福成新型建材有限公司 4000t/d 熟料
水泥生产线（带余热发电）项目

水土保持设施验收报告

承德绿水工程技术服务有限公司

2019 年 3 月

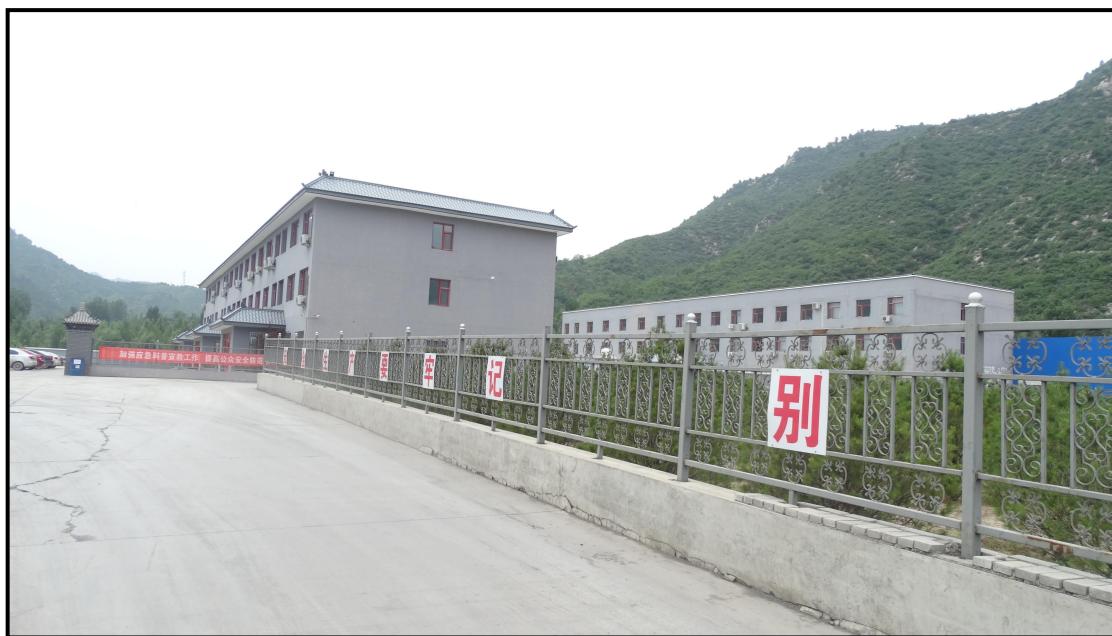
建构筑物区照片

建构筑物区所有水土保持措施均已完工并交付使用，经评估组现场调查勘测，各项水土保持措施均已发挥作用。建构筑物区施工期采区了临时排水措施，施工期有效防治了水土流失。防治水土流失效果明显。

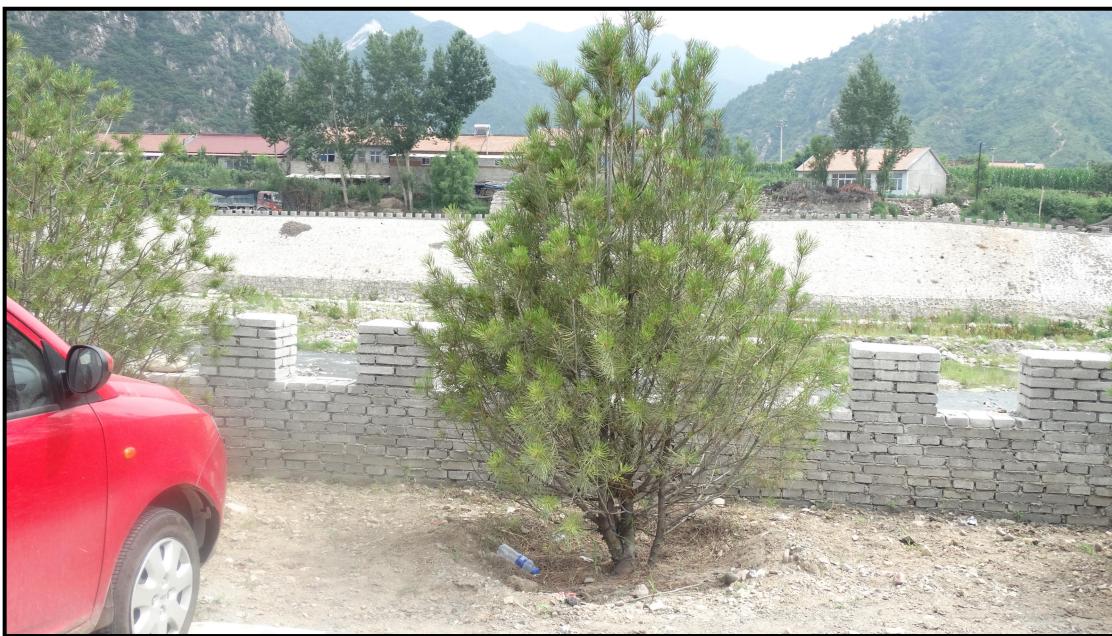
道路及广场拦挡照片

运输道路两侧修建了浆砌石挡墙对边坡进行防护，厂区布设雨水管网，路面布设雨水篦子排除厂区汇水，现各项水土保持措施已发挥作用。

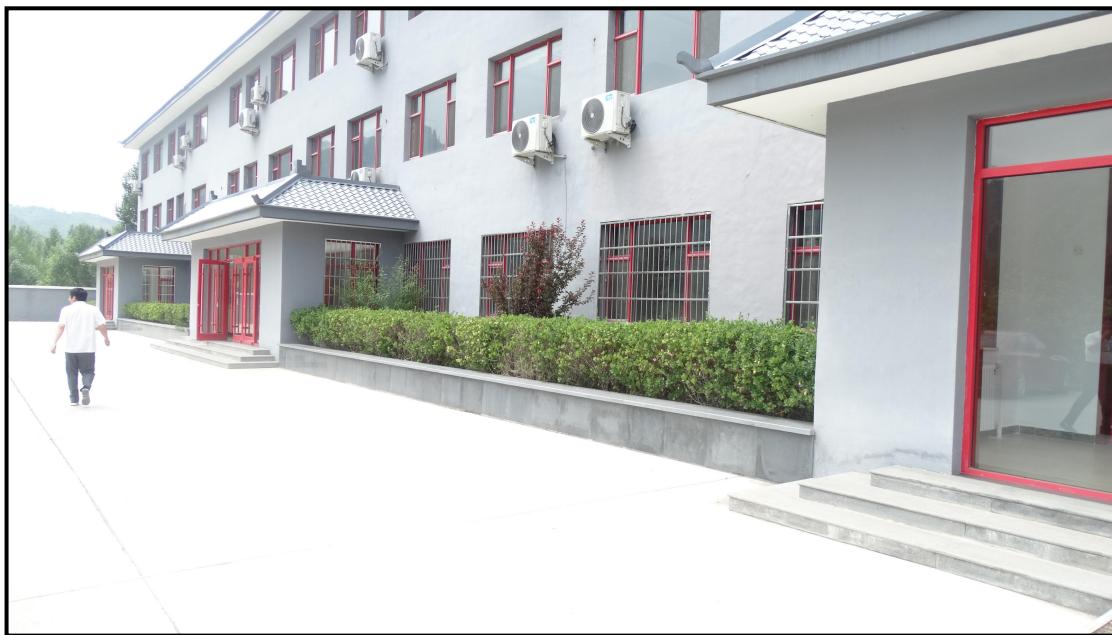
办公楼前花坛照片

绿化用地场地较平整，办公区前设置花坛2座，办公区东侧空地栽植油松，道路外侧栽植油松，办公区南侧空地栽植果树，植被长势良好，现成活率达到90%以上。
