承德柏通矿业有限公司东沟尾矿库项目  
水土保持设施验收报告

建设单位：承德柏通矿业有限公司

编制单位：承德绿水工程技术服务有限公司

2020年9月

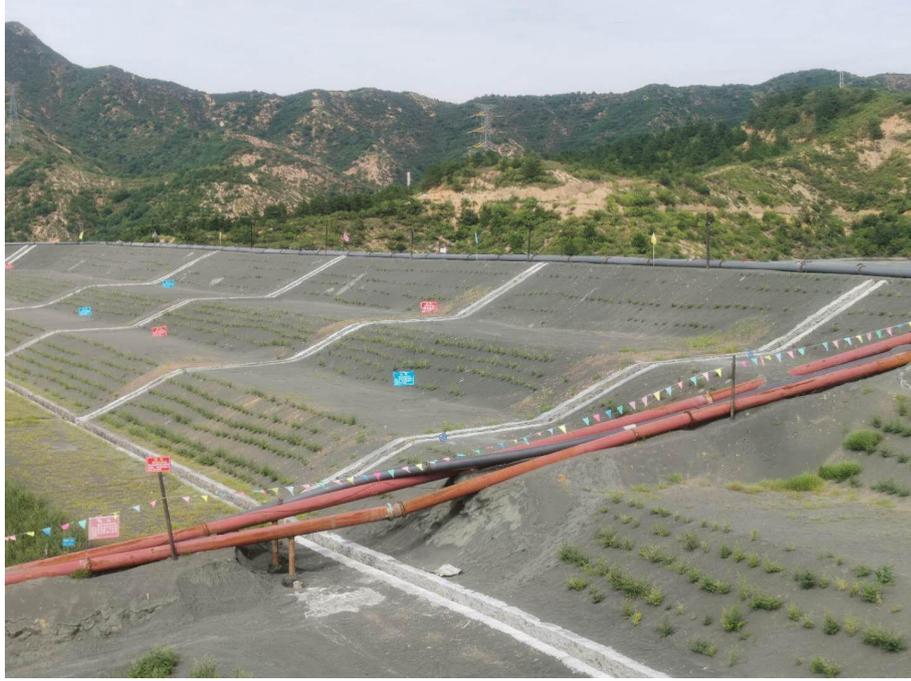
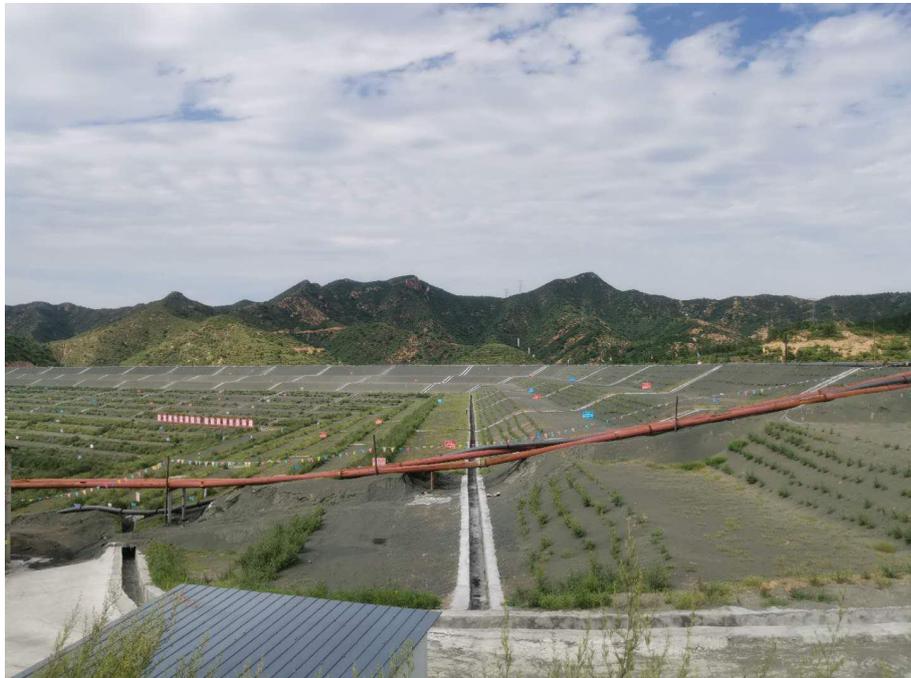
尾矿库坝坡浆砌石排水沟

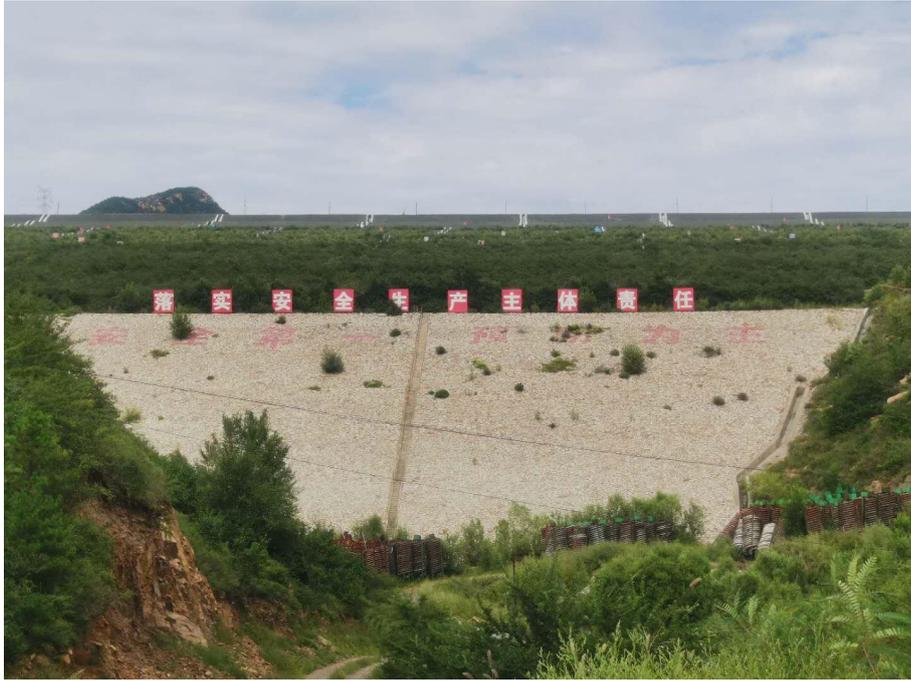
尾矿库初期坝

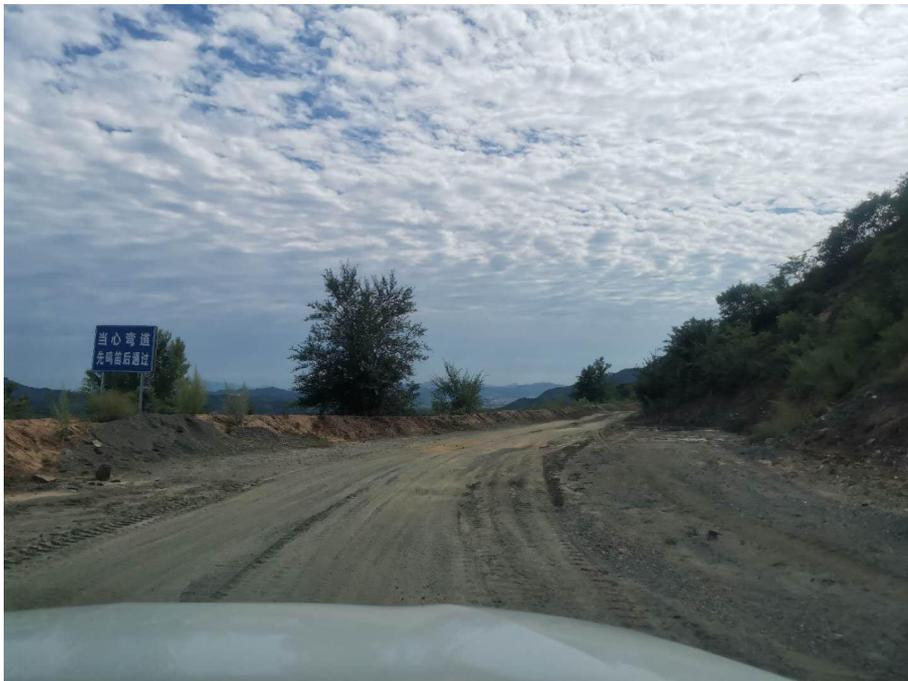
上坝道路一侧土质挡梗

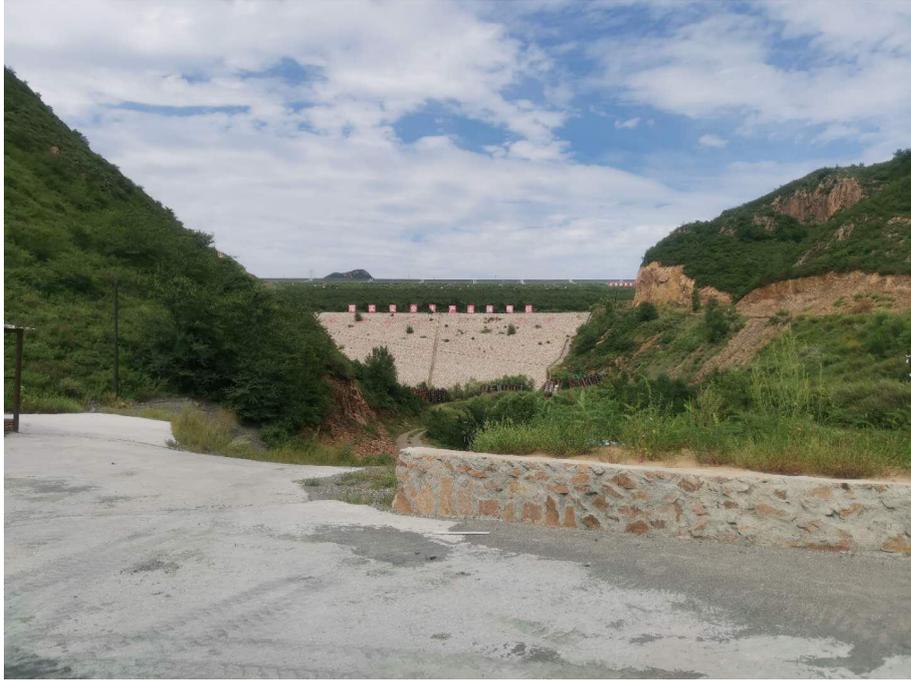
进厂道路一侧浆砌石挡墙

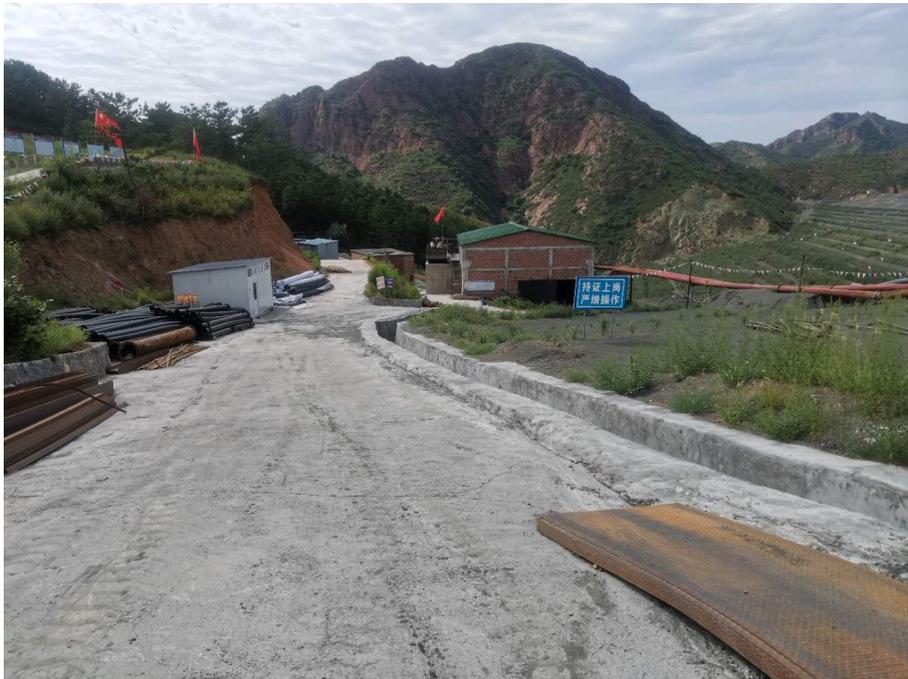
上坝道路一侧混凝土排水沟

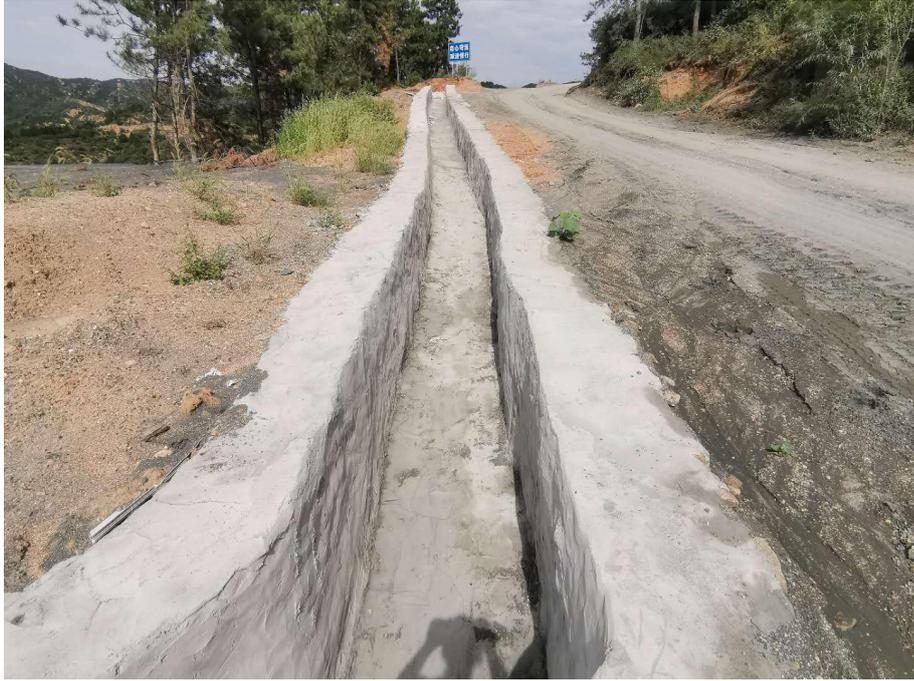
上坝道路一侧混凝土排水沟

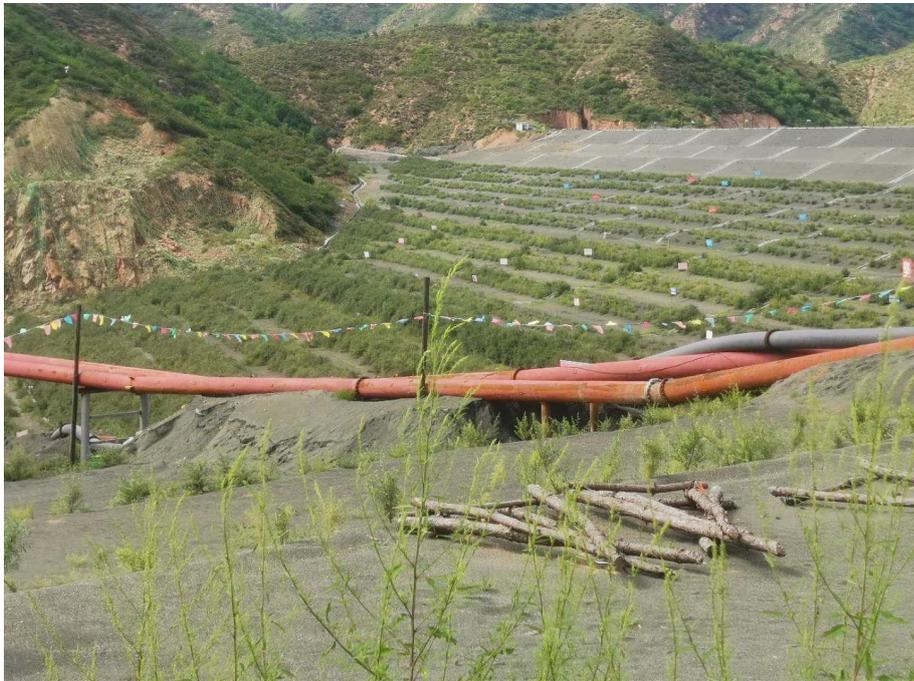
尾矿库绿化

对植被长势不好的部位及时补植，并加强管护，提高植被覆盖度，真正起到防治水土流失的作用，建议业主尽快将措施落实。

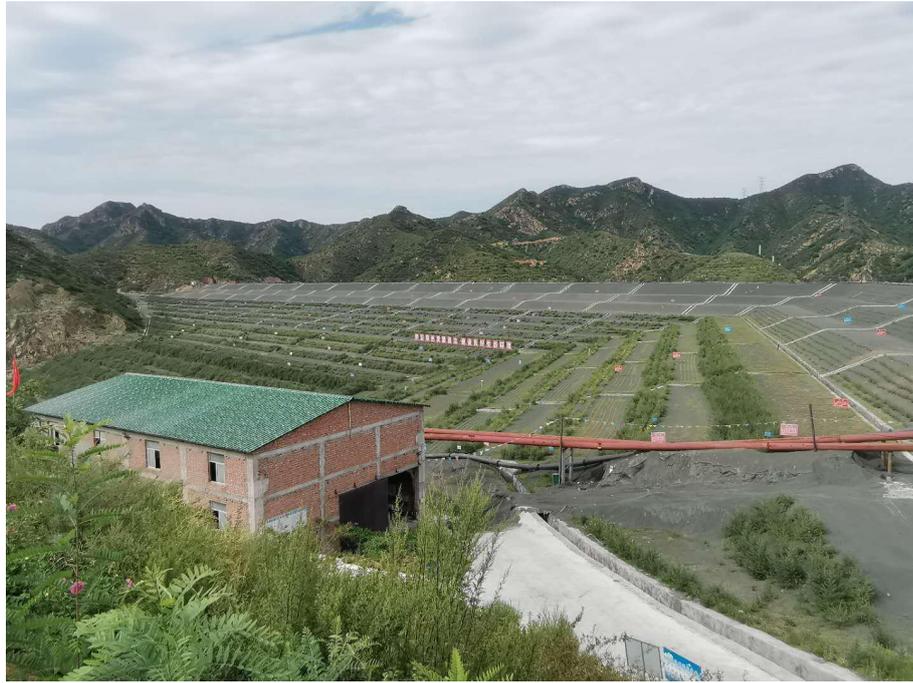
附属设施区绿化

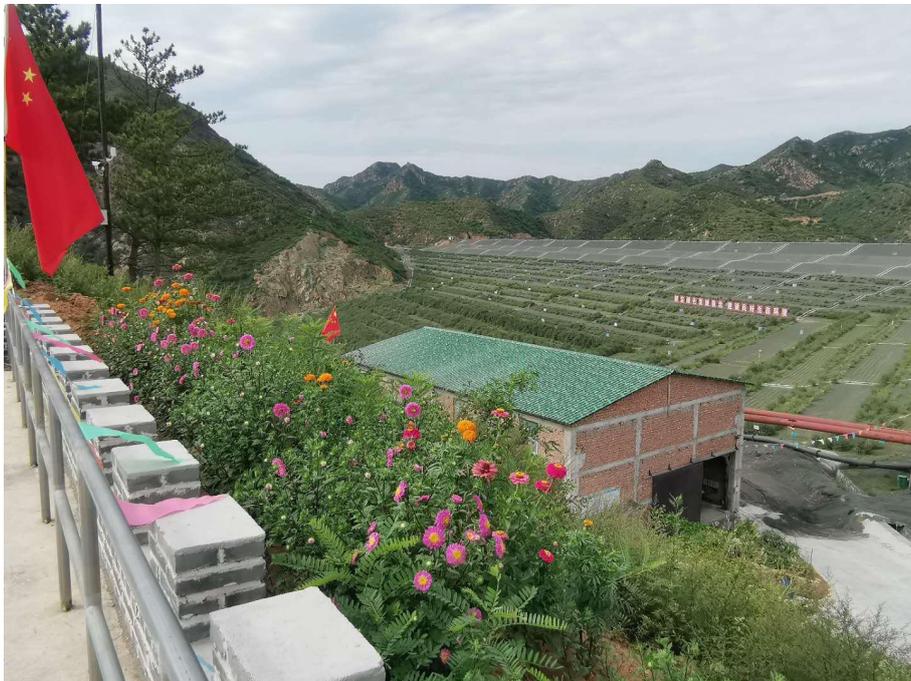
附属设施区砖砌挡墙
