承张高速公路承德至承张界（大滩）段

大滩至桑根达来连接线工程

竣工环境保护验收调查报告

建设单位：承德市公路工程管理处

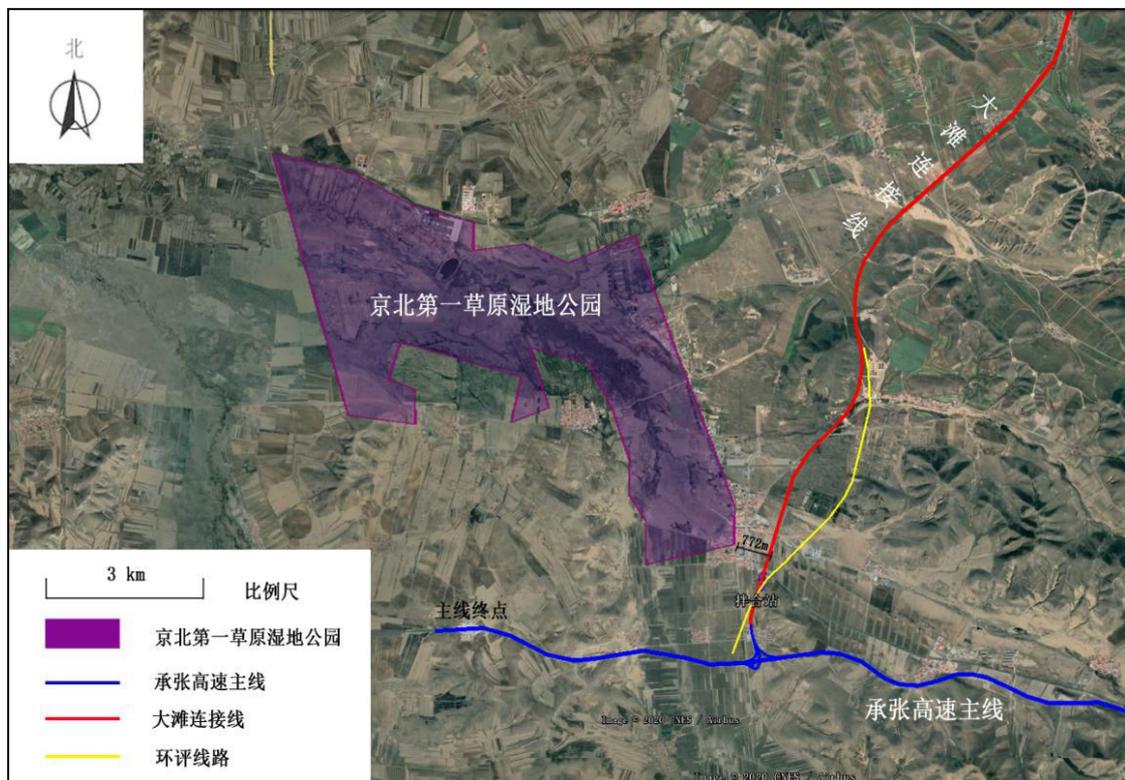
图 1.7-1 本工程线路与京北第一草原湿地公园位置关系

京北第一草原湿地公园位于丰宁县坝上草原大滩镇西北。东、北部以省道半虎线为边界，东南角为大滩镇，南部以大滩镇村西、扎拉营子和老羊圈村北农地与湿地分界线为界，西部以县界为边界。管理服务区位于半虎线东侧。公园呈不规则长条形。地理坐标为东经 115°54'23"--116°0'28"，北纬 41°34'25"--41°38'18" 之间。湿地公园总面积 2160.09hm²，公园植被以盐生草甸和苔草沼泽为主，并有少量水生植被和人工栽培植被。本项目大滩连接线从公园东侧通过，实际距离公园景区最近距离 772m，环评阶段大滩连接线与公园景区最近距离为 1km，由于线路摆动，与环评相比距离近了 228m。

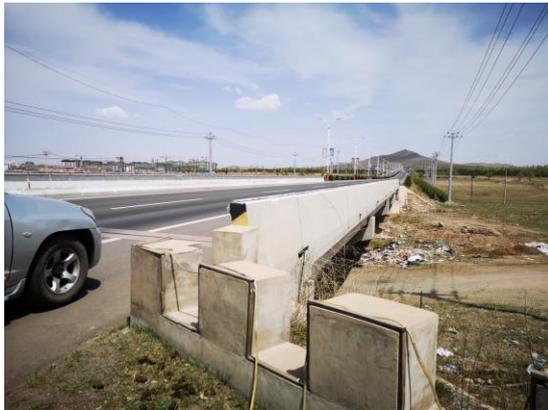
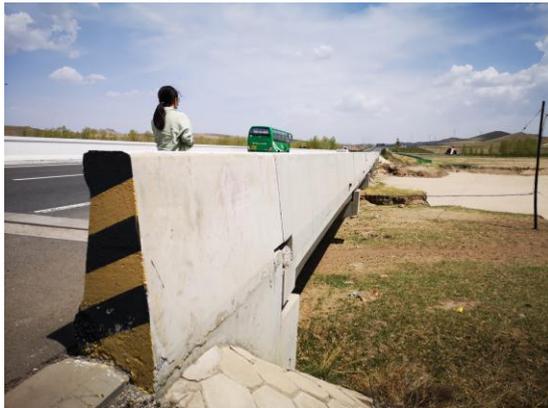
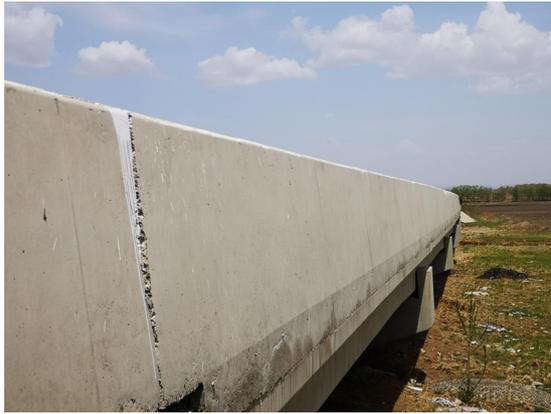
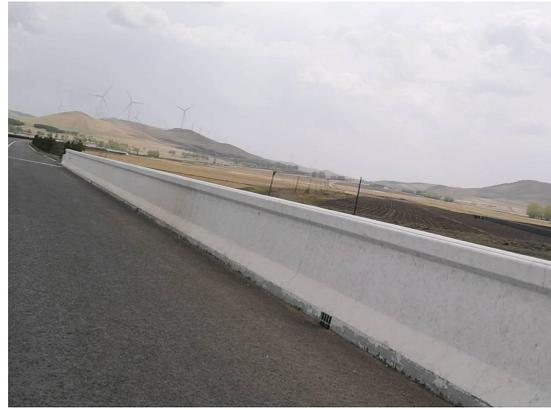
图 1.7-2 跨越地表水保护目标桥梁

根据 5、6 月份现场调查，桥梁所跨河道均现状无水。

大滩 1 号中桥跨越闪电河支流

王营子大桥跨越闪电河支流

沟口大桥跨越闪电河支流

沟口中桥跨越闪电河支流

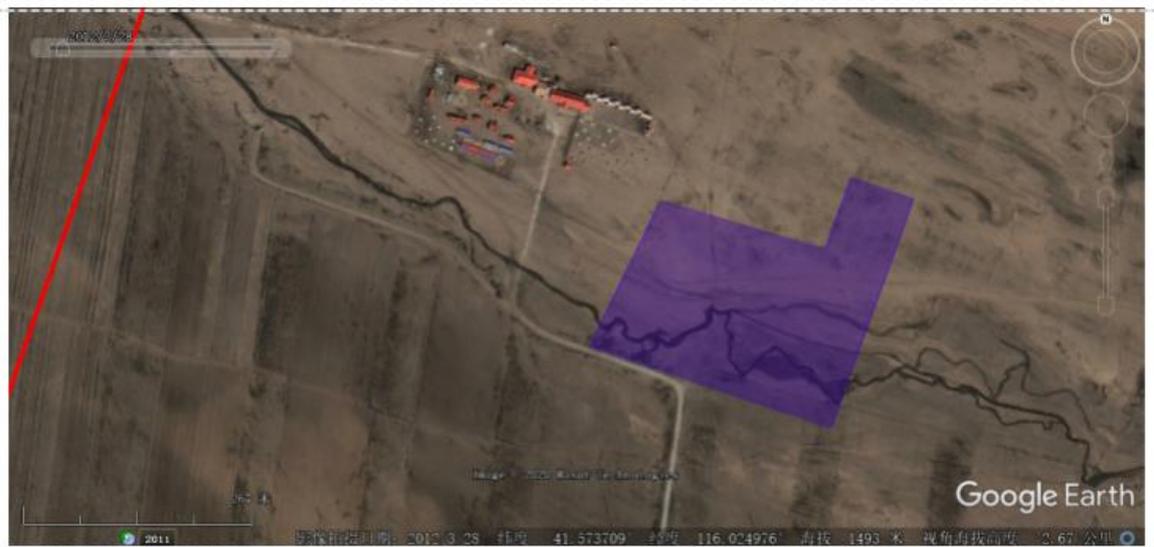
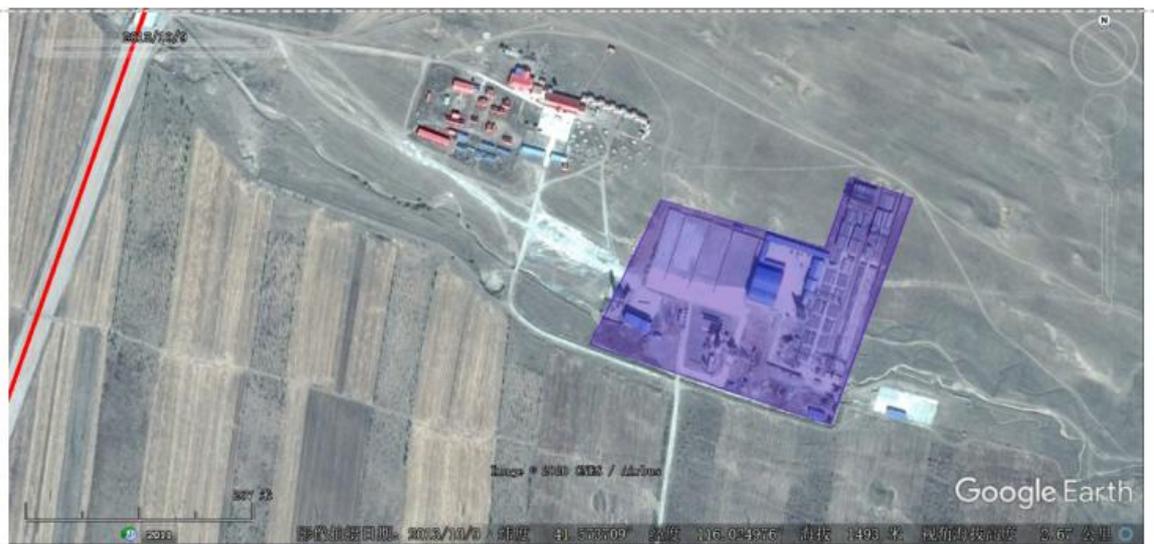
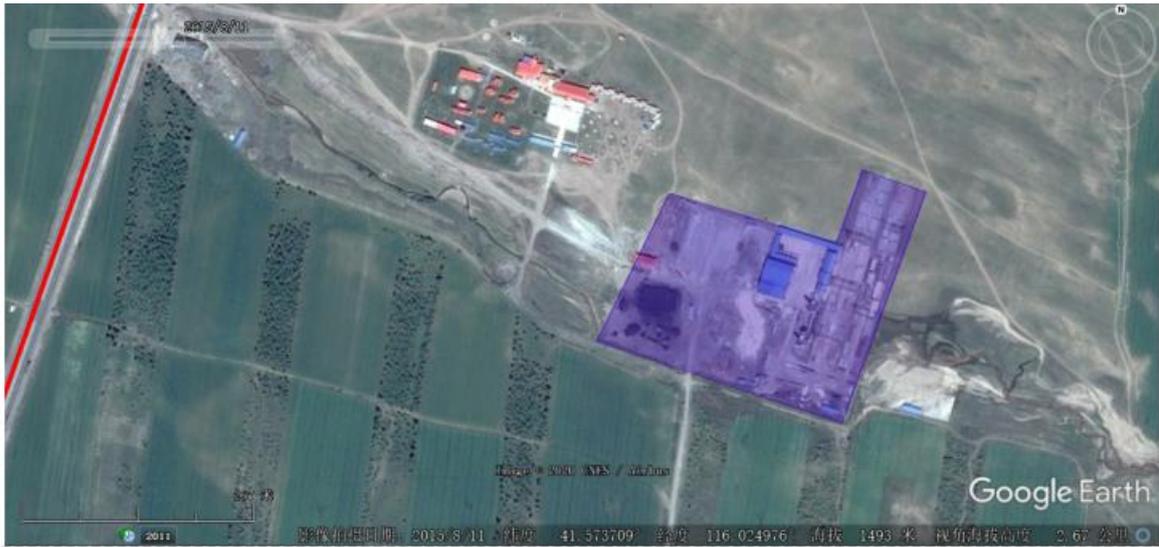
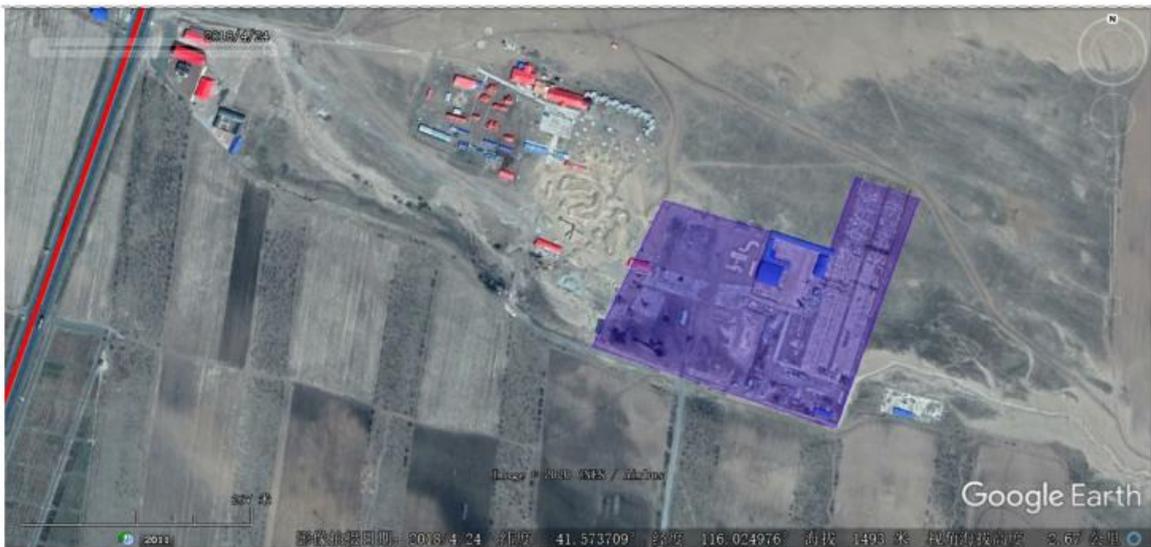
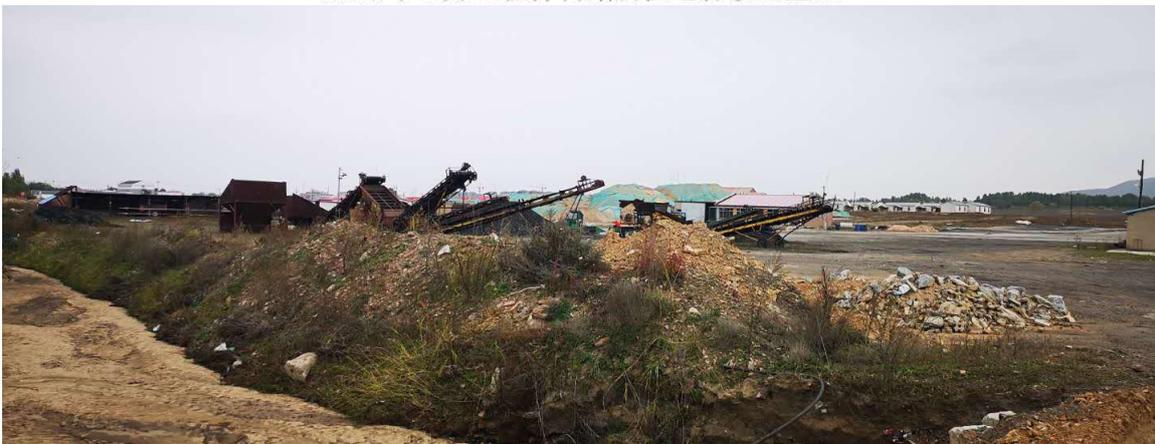
图 5.2-1 拌合站施工前、施工期及竣工后卫星图及现状照片

拌合站设在大滩镇大滩村，租用当地集体未利用地（见附件），占地面积 2.87hm²。拌合站施工前（2002 年 3 月）、施工期间（2013 年 10 月）及工程竣工后（2018 年 4 月）工程拌合站所在地卫星影像见图 5.2-1。根据现场调查，根据现场调查，拌合站现为当地煤场继续利用。

2012 年 3 月工程拌合站所在地谷歌卫星图

2013 年 10 月工程拌合站谷歌卫星图

2015年8月工程拌合站所在地谷歌卫星图

2018年4月工程拌合站所在地谷歌卫星图

拌合站所在位置现状

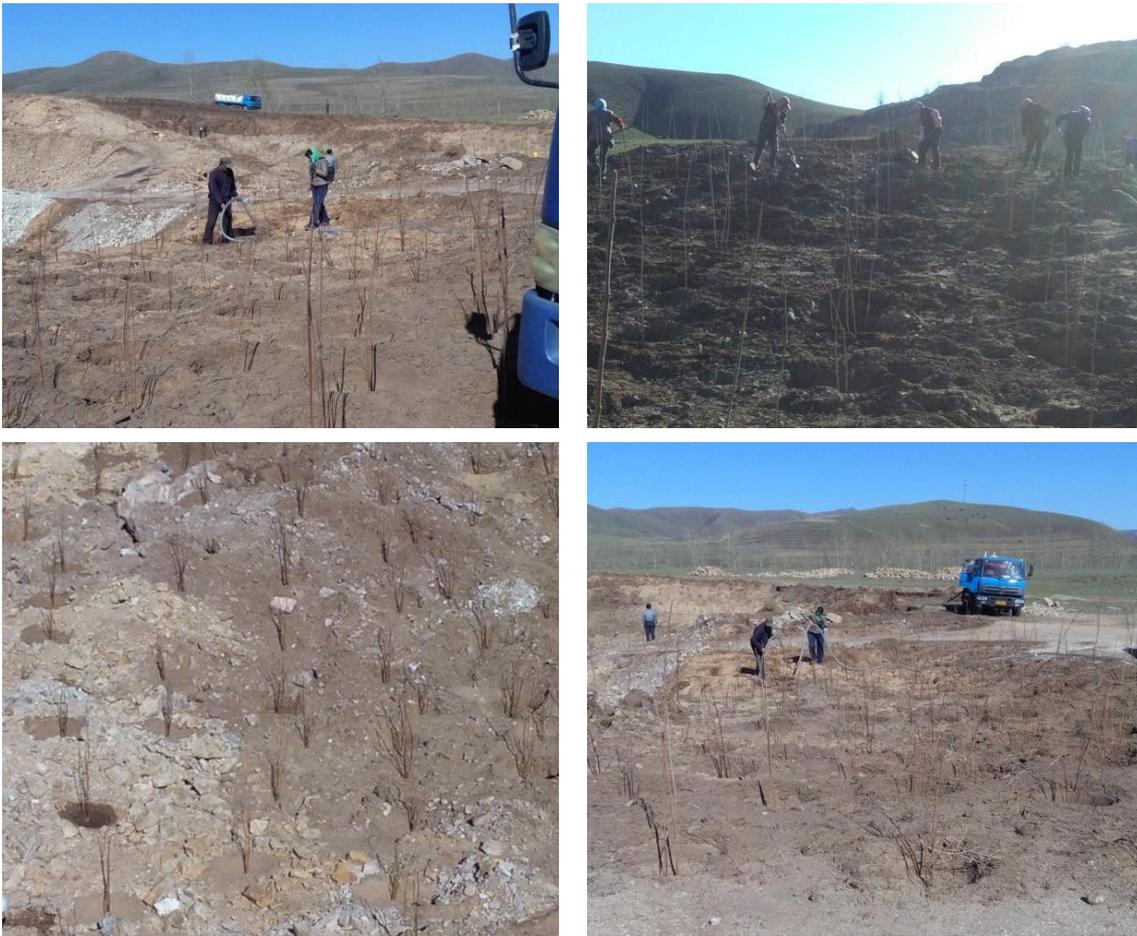
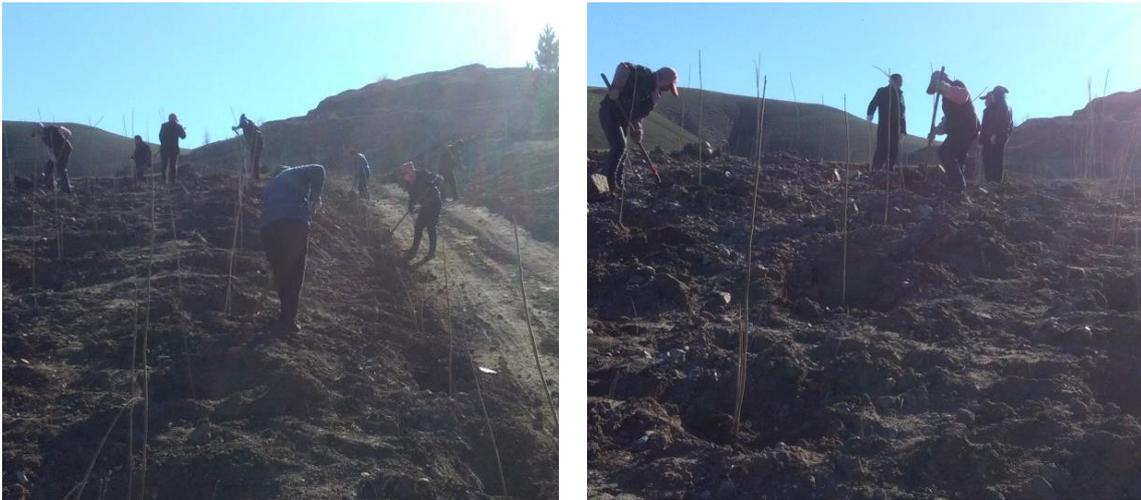
图 5.2-2 取土场绿化现场照片

取土场均为当地政府指定取土场。周边工程均从该处取土，本工程取土前已作为取土场利用，本工程取土完成后对取土场进行了平整、绿化，共栽植沙棘 88.86 万株，火炬树 7.8 万株，刺槐 2500 株。绿化现场见图 5.2-2。

后期由于其他工程取土或建设，本工程绿化遭到了破坏，部分取土场边缘还可看见本工程栽种的沙棘。取土场绿化被破坏说明见附件 8。根据现场调查，目前有 2 处取土场已为其他工程建设所用，1 处建为居民小区，1 处建为变电站。

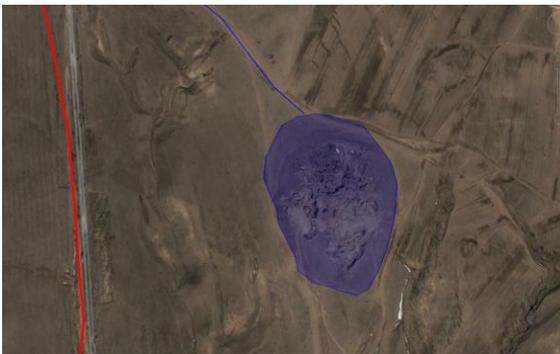
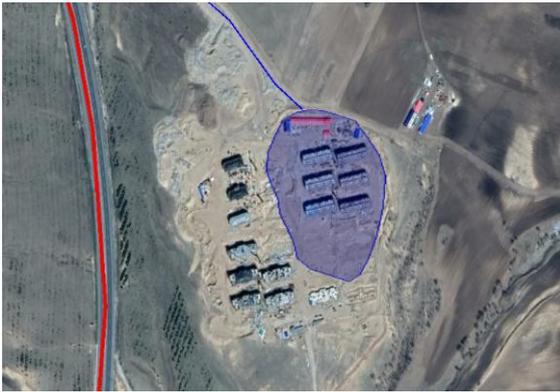
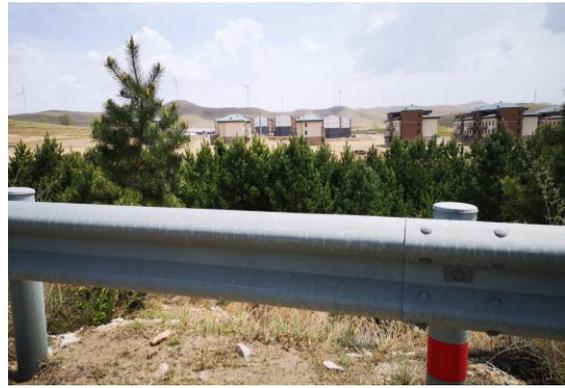
图 5.2-3 1#取土场施工前、施工期及竣工后卫星影像及现状

由卫星影像可以看出，本工程开工前该处取土场已经在取土，本工程竣工后，该处取土场修建了居民楼，本工程的绿化等措施遭到破坏。根据现场调查，目前该处取土场居民楼已初步建成。

2012 年 3 月谷歌卫星影像（开工前）

2018年4月谷歌卫星影像（竣工后）

现状（已建楼房）

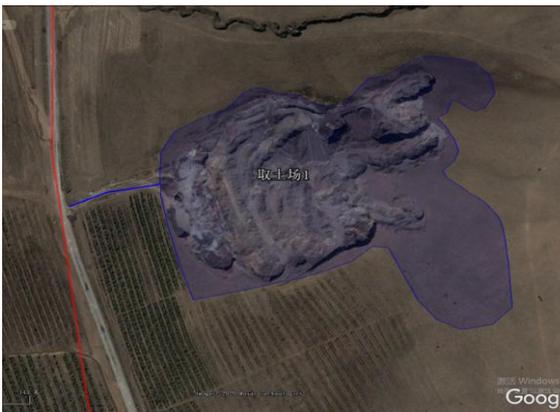
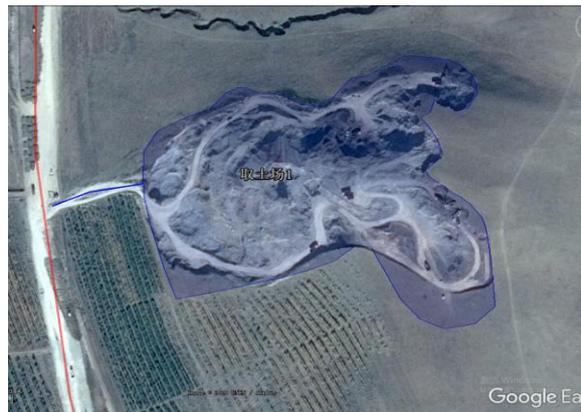
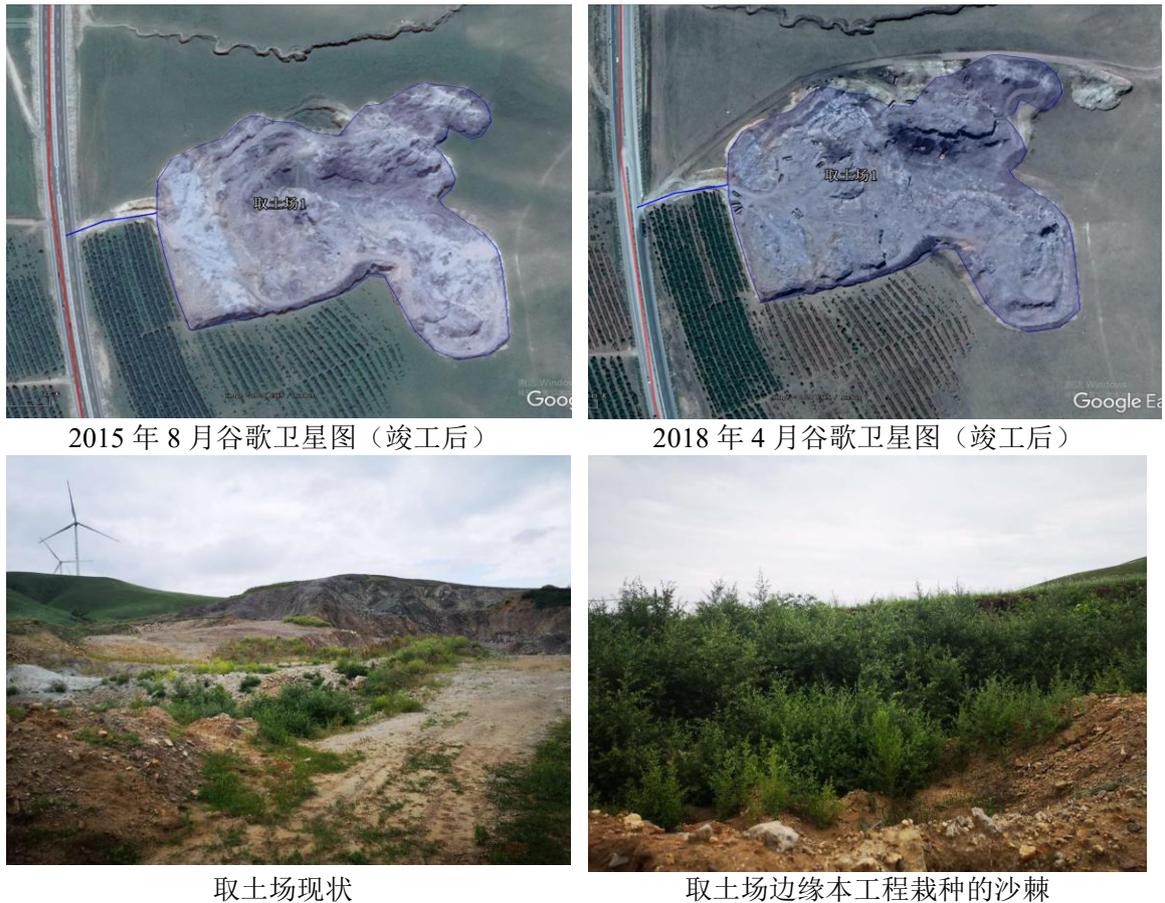
图 5.2-4 2#取土场施工前、施工期、竣工后谷歌卫星图及现状

2#取土场为抬头沟梁段取土场，工程取土后栽植沙棘 291900 丛、刺玫 2500 丛。后期由于当地村民在此取土，绿化植被遭到破坏，目前取土场边缘尚能看到本工程栽种的沙棘。

图 5.2-4 为 2#取土场施工前、施工期间及工程竣工后的卫星影像图。由卫星图可以看出该处取土场在本工程取土前该处取土场已经作为取土场在取土，大部分植被已经被破坏。2013 年 10 月本工程施工期和 2015 年 8 月工程竣工后谷歌卫星图可以看出，本工程施工致使该处取土场植被破坏范围进一步扩大。由 2018 年卫星影像图可以看出，2018 年 4 月该处取土场仍有车辆进行取土，并新修建了一条施工便道。

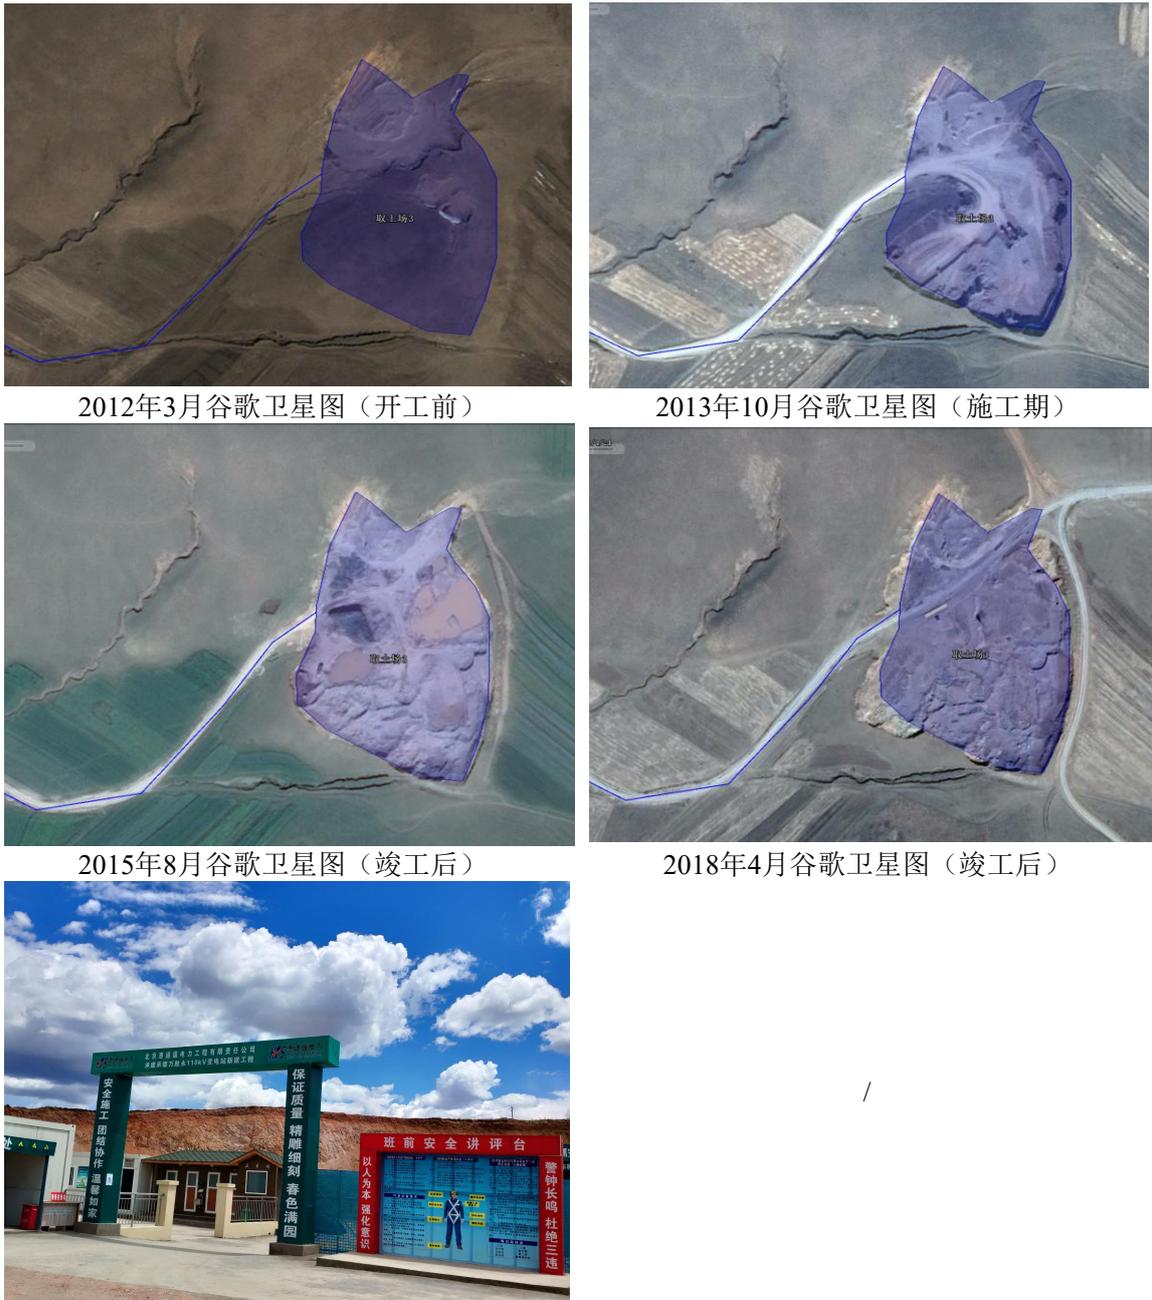
图 5.2-5 3#取土场施工前、施工期、竣工后谷歌卫星图及现状

3#取土场为元太珍段取土场，本工程取土后栽植沙棘 45000 丛、火炬树 33000 株，后期遭到当地取土用料破坏。根据现场调查，目前该处取土场已为大唐风电项目利用，建为变电站，目前为在建。

图 5.2-5 为取土场施工前、施工期间及工程竣工后的卫星影像图。由卫星图可以看出该处取土场在本工程取土前该处取土场已经作为取土场在取土，植被已经被破坏。2013 年 10 月本工程施工期和 2015 年 8 月工程竣工后谷歌卫星图可以看出，本工程施工致使该处取土场植被破坏范围进一步扩大。由 2018 年卫星影像图可以看出，2018 年 4 月该处取土场仍有车辆设施进行取土，并在周围新修建了施工便道。

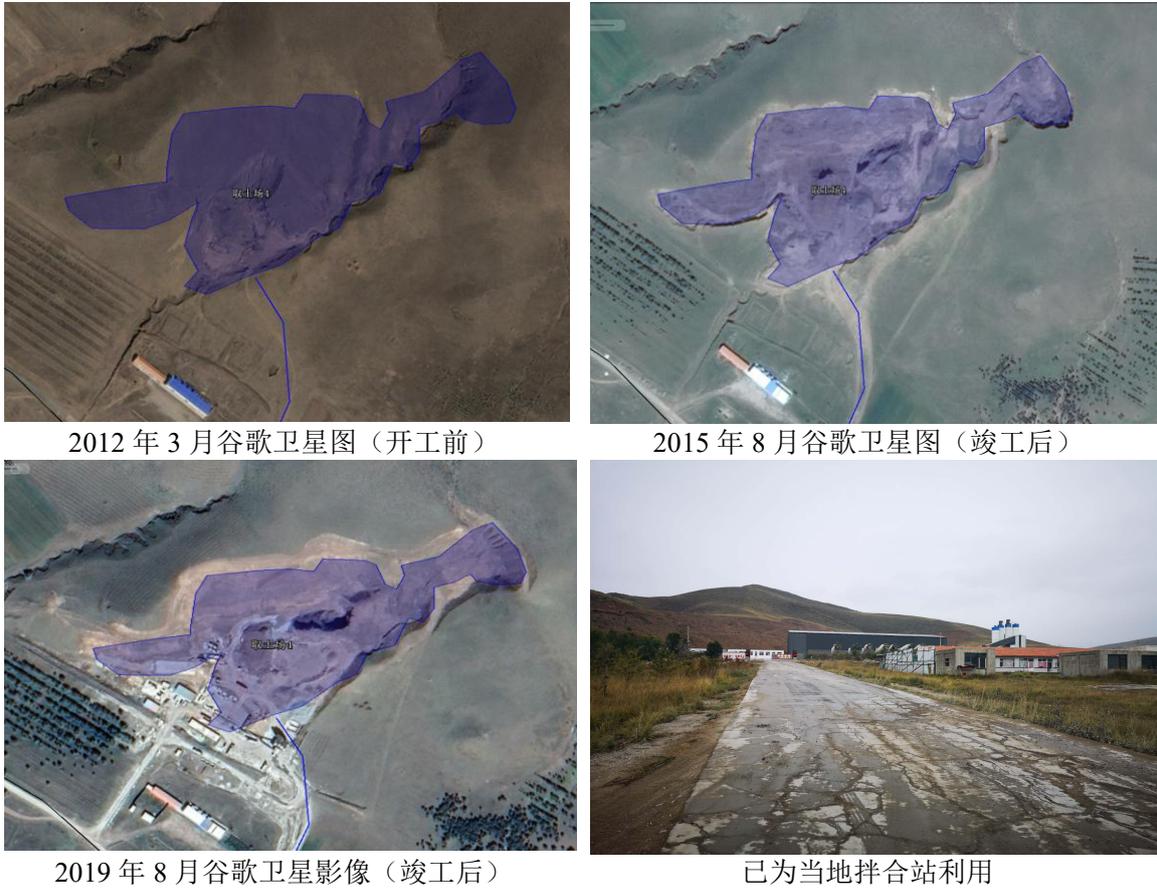
图 5.2-6 4#取土场施工前、竣工后谷歌卫星图

4#取土场为马场段取土场，本工程取土后进行了沙棘绿化全覆盖，共栽植沙棘 133200 丛，后因当地村民为了发展经济，为当合站，本工程绿化遭到破坏。

图 5.2-6 为取土场施工前、工程竣工后的卫星影像图。由 2012 年 3 月卫星图可以看出该处取土场在本工程取土前该处取土场已经作为取土场在取土，植被已

经被破坏。由 2019 年 8 月卫星影像图和现场调查情况可以看出，该处取土场该处取土场拟建为变电站，正在施工。

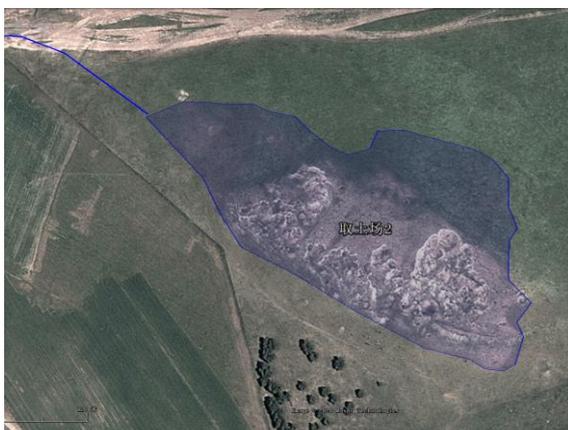
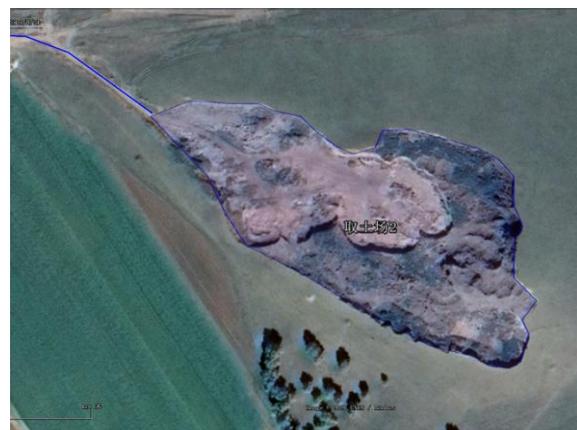
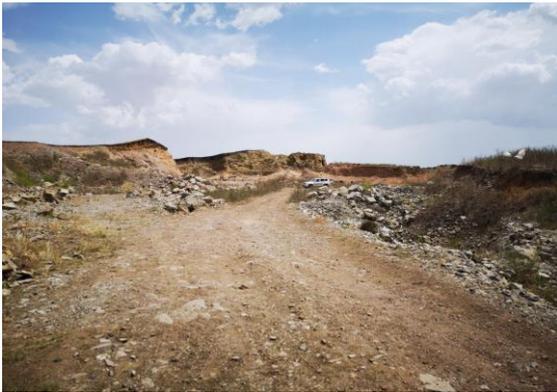
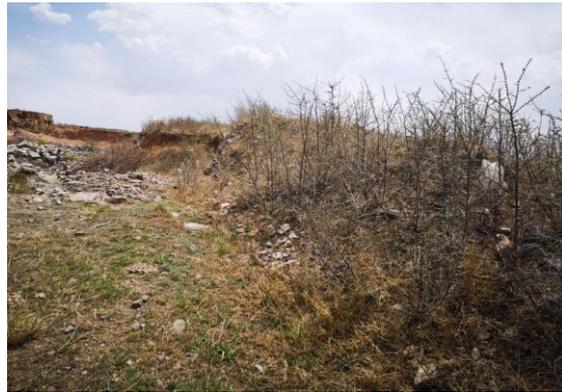
图 5.2-8 6#取土场施工期、竣工后谷歌卫星图及取土场现状

图 5.2-8 为 6#取土场施工前、工程竣工后的卫星影像图。由卫星图可以看出该处取土场在本工程取土前该处取土场已经作为取土场在取土，植被已经被破坏。2019 年卫星影像显示部分区域植被已经恢复。目前在取土场边缘尚能看到本工程栽种的沙棘。

2012年8月谷歌卫星图（开工前）

2019年8月谷歌卫星图（竣工后）

2020年5月取土场现状

取土场边缘本工程栽种的沙棘

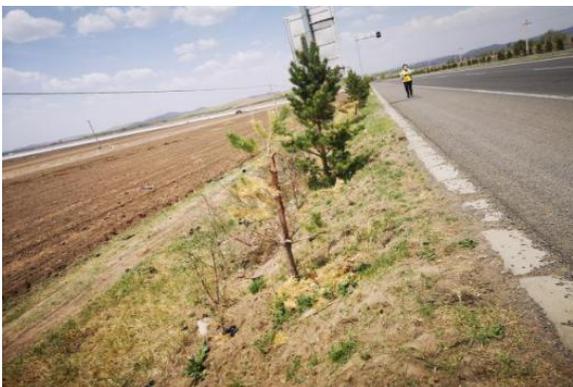
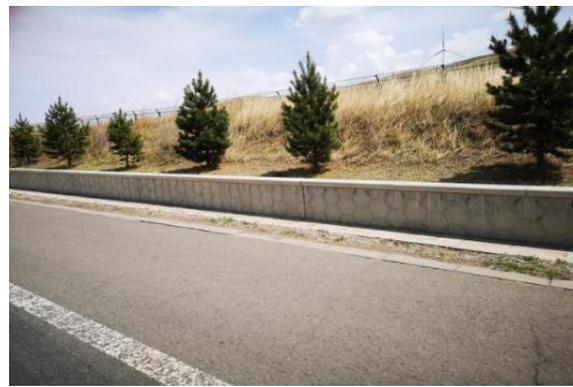
图 5.3-1 水土保持设施

根据调查，御道口至大滩公路工程已完成水土保持设施验收工作。根据现场调查，本项目拌合站为当地煤场继续利用；取土场为当地政府指定取土场，本工程取土后均进行了绿化恢复；边坡以植草护坡为主，沿线及隔离带进行了绿化；挖方路段设置了挡土墙；沿线设有土质边沟，边沟排水正常。水土保持措施设计及布局合理，起到了水土保持功能。

植草护坡及排水边沟

挡土墙

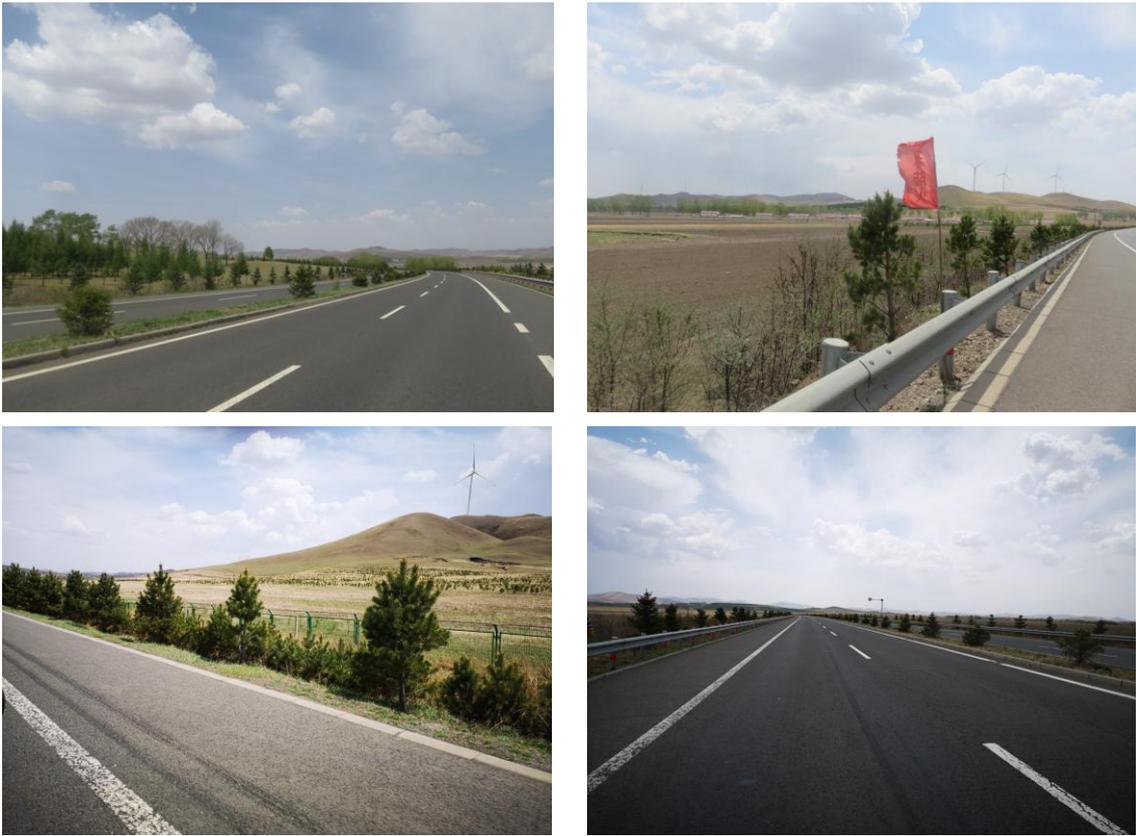
5.4-1 工程沿线绿化现状

经现场调查，道路整体绿化效果较好，不仅有效改善了生态环境和自然景观，防止了水土流失，起到了防尘的作用，还达到了美化道路的要求。

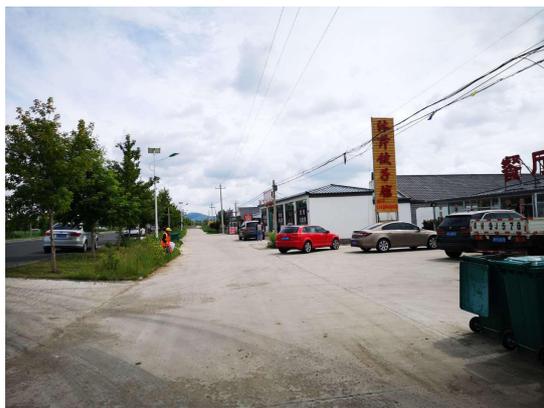
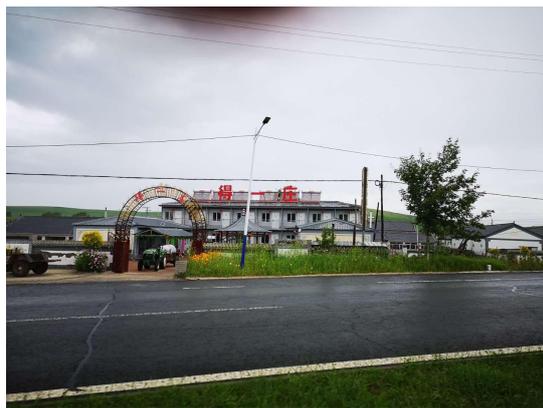
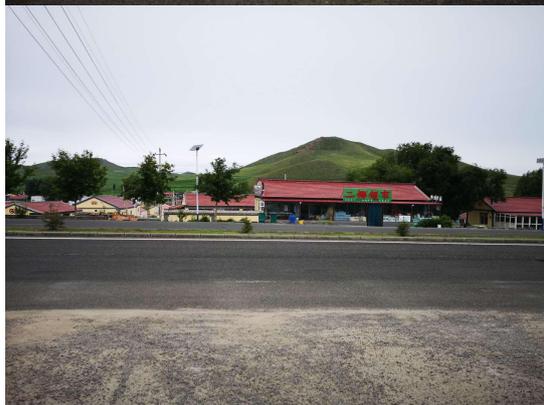
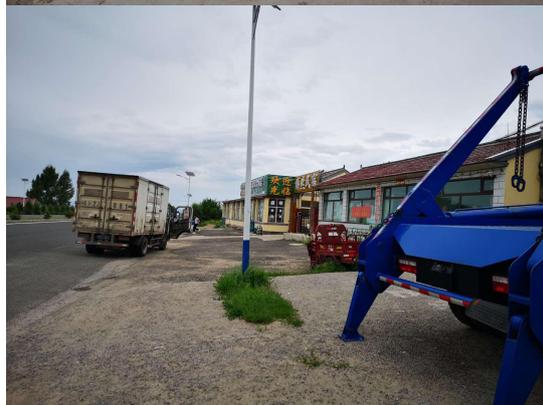
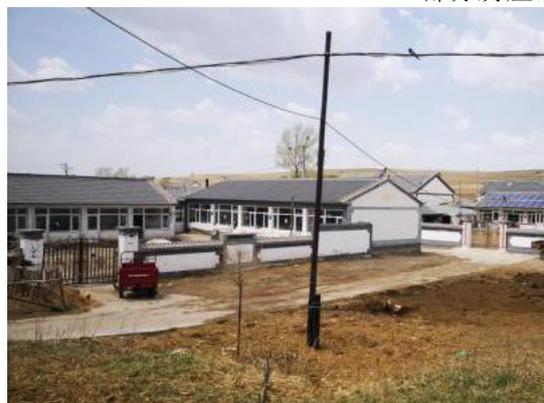
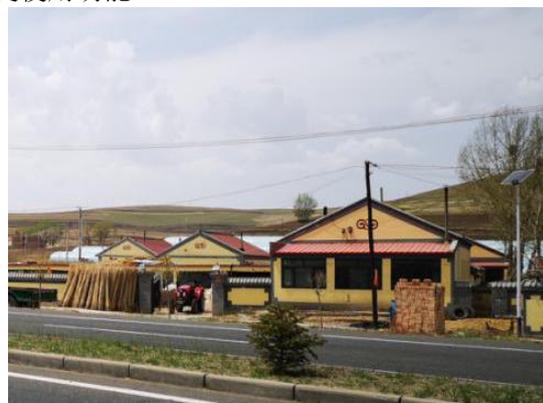
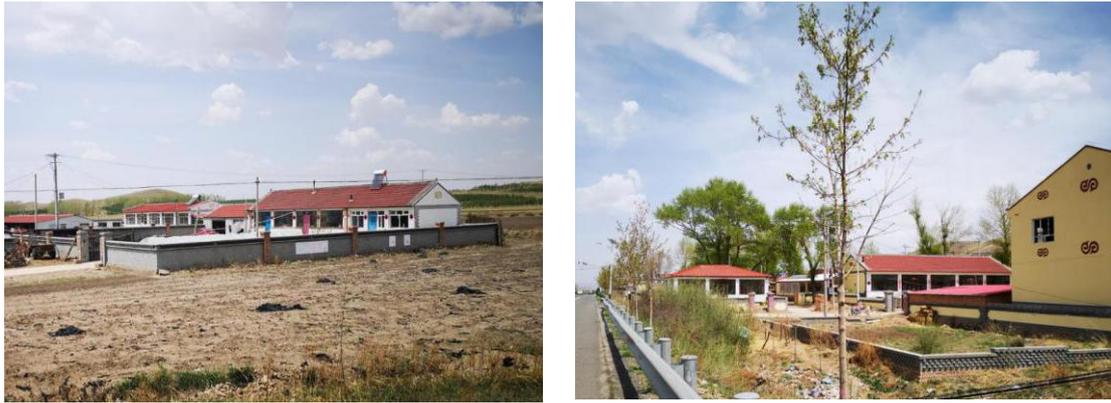
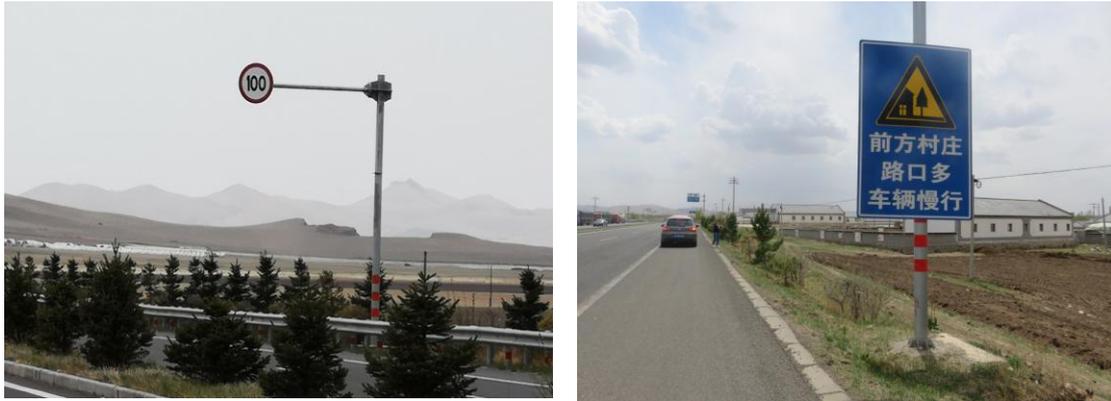
（1）沿线村庄住宅已安装了隔声窗，部分临路第一排房屋改变了使用功能，变为民宿或商业，见图 6.2-1。

部分房屋改变使用功能

沿线住宅安装的隔声窗

限速标识

村庄提示牌

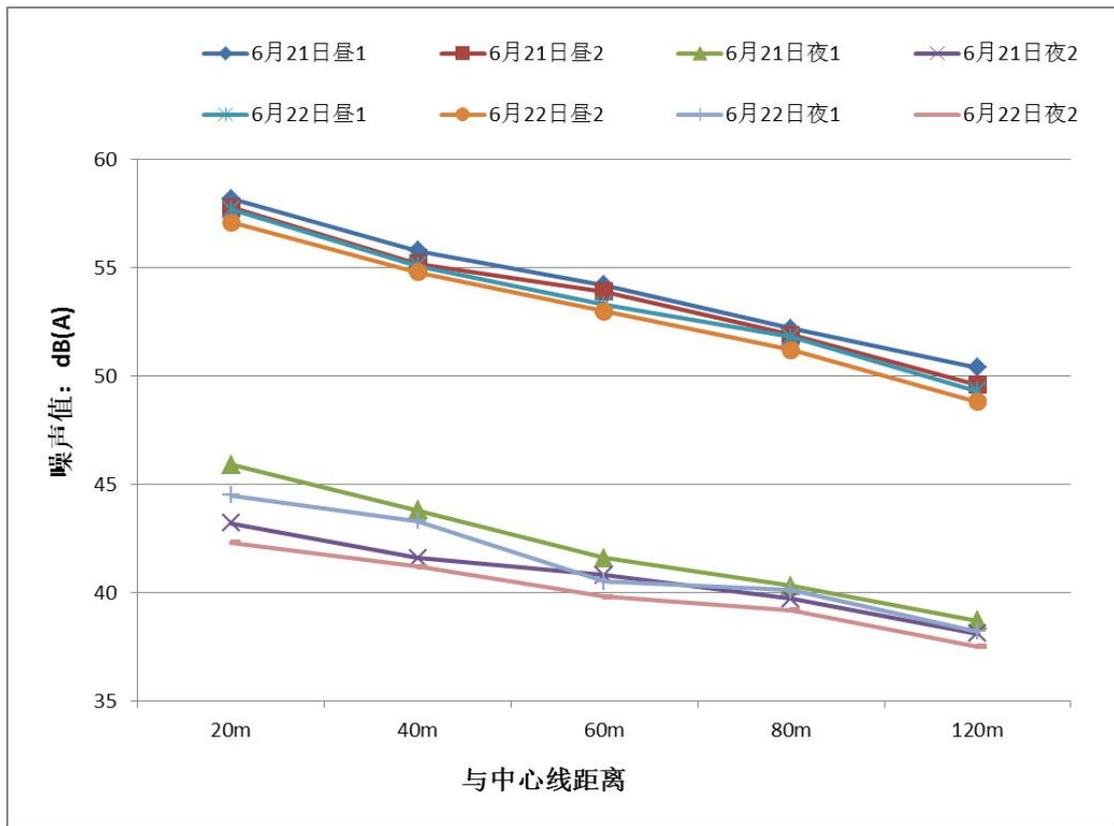
图 6.3-10 道路噪声值随距离衰减趋势图

由监测结果可以看出，随着与道路中心线距离的增加，噪声值逐渐降低，距离道路越远，交通噪声影响越小。距离道路中心线20m处即可满足2类声环境

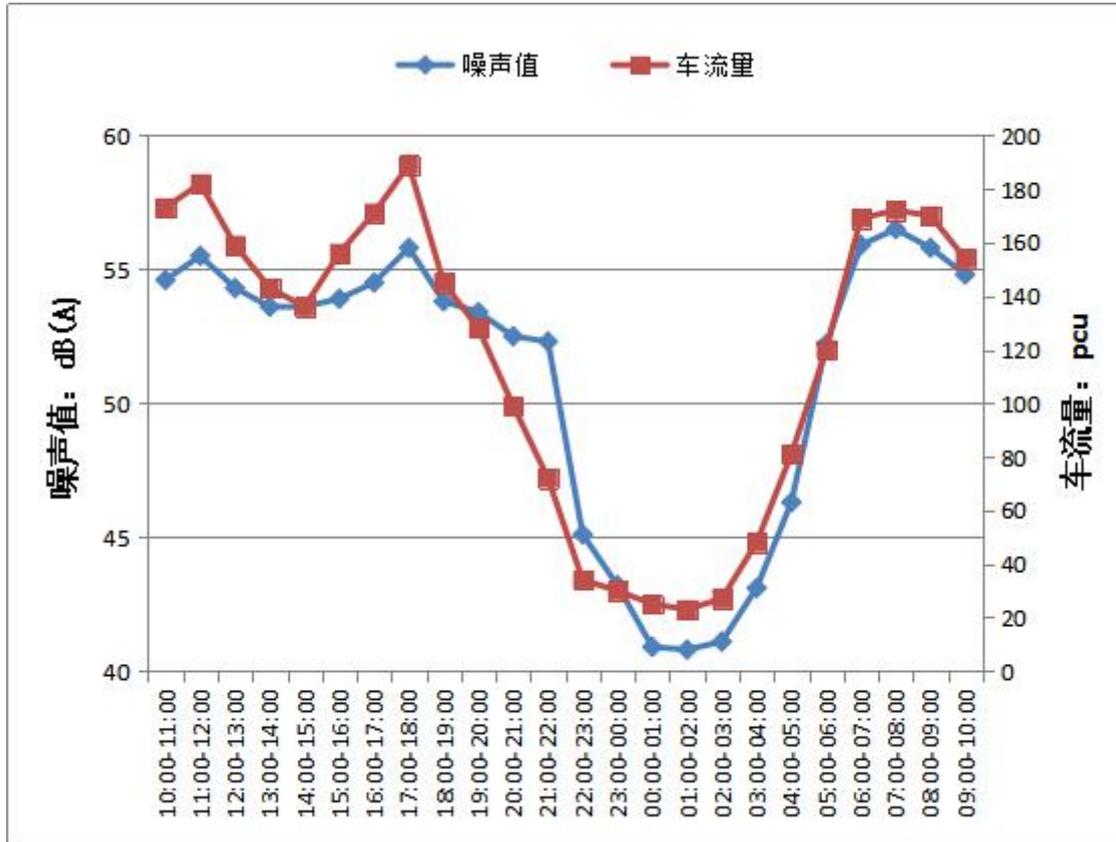
图 6.3-11 24 小时噪声值及车流量变化曲线图

由表 6.3-6 和图 6.3-11 可以看出，本工程运营期昼夜交通量和噪声值变化情况如下：

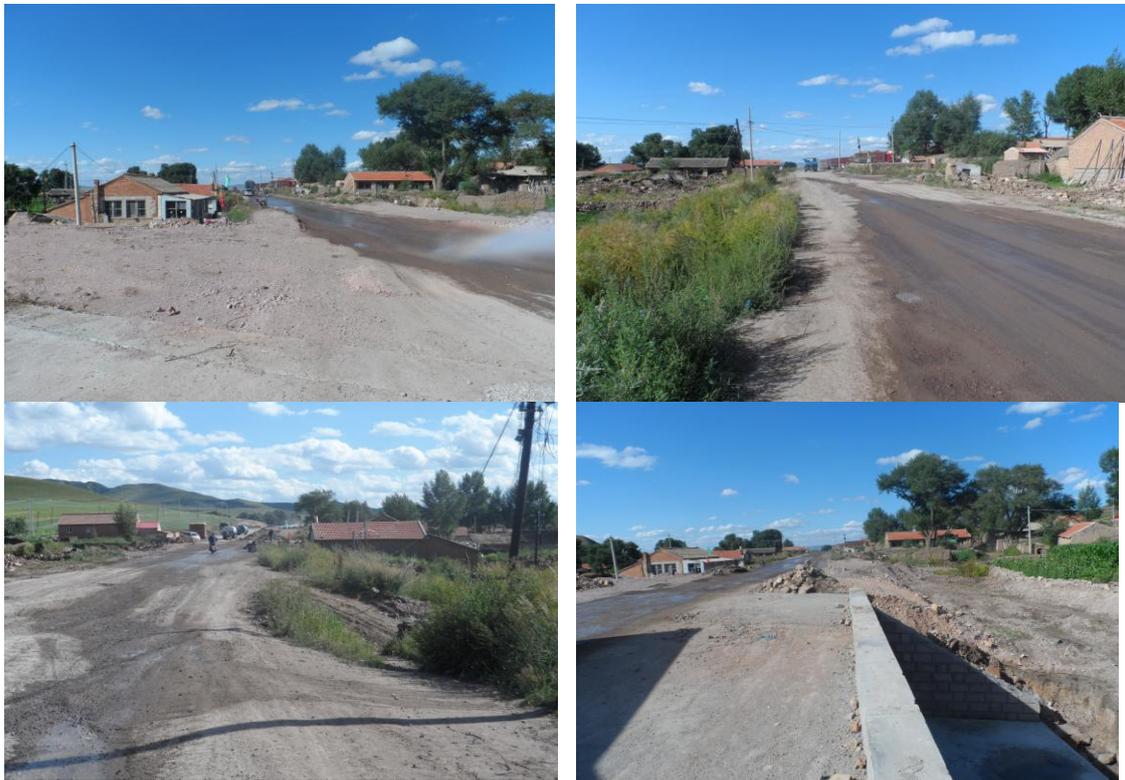
图 8.1-1 施工现场洒水抑尘措施

- (1) 运输道路及施工场地配有洒水车，定期洒水降尘。
- (2) 运送散料车辆均用采取苫盖措施。
- (3) 经走访调查，居民区附近未设置拌合站。拌合站设置在大滩村东南，距离居民区约 700m。拌合站配有密封除尘装置。
- (4) 经走访调查，筑路材料均集中堆存，远离居民区。对于散料均袋装或采取苫盖措施。
- (5) 施工人员炊事设施使用煤气、电等清洁能源。
